Panel para losa Azotea y Entrepiso

Hoja Técnica PL-52

LOCALIZACION DE ACERO DE REFUERZO EN PANEL LOSA (VPA)

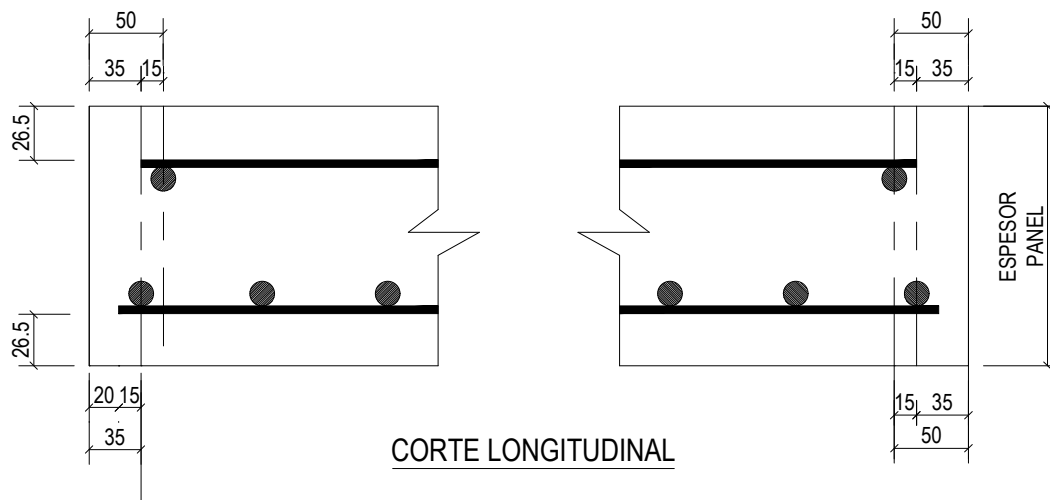
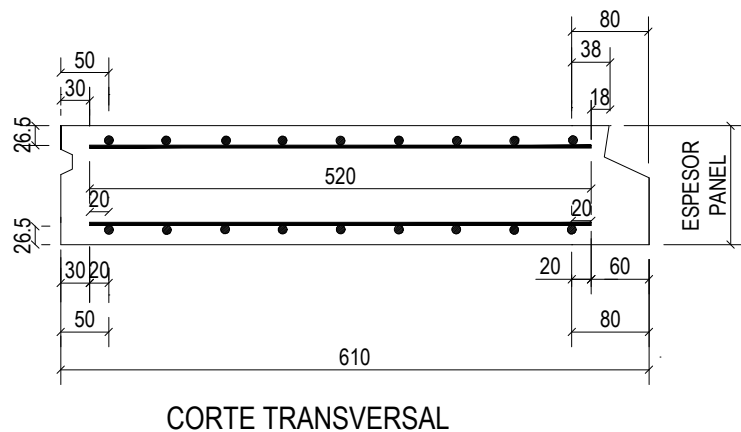
1. ACOTACIONES EN MILIMETROS
2. PANEL CON RECUBRIMIENTO ESPECIAL F90-26.5 MM
